COMUNE DI MONDOVÌ

Progetto dei lavori di adeguamento e potenziamento dell'impianto di depurazione acque reflue del Comune di Mondovì località "Longana" analisi di compatibilità idraulica e idrogeologica

COMPATIBILITÀ IDROGEOLOGICA E IDRAULICA

Committente:	MONDO ACQUA S.P.A. – Via Venezia, 6 - 12084 MONDOVI	
Elaborato redatto da:	dott. geol. Giuseppe GALLIANO	Via Matteotti, 2 - 12073 Ceva (CN)
Data:	Giugno 2012

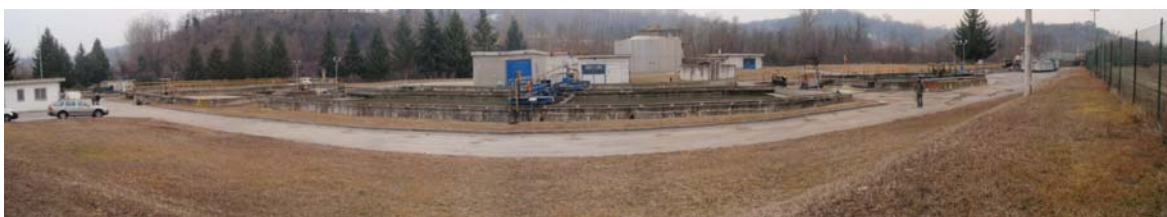
Vista d'insieme dell'area interessata.

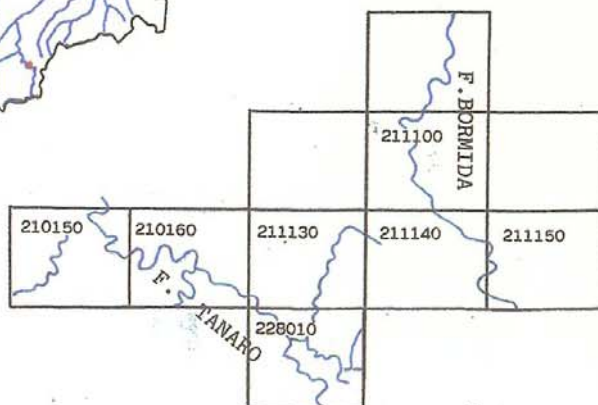
Quadro di unione delle sezioni
C.T.R. utilizzate come supporto
cartografico per l'elaborazione
tematica
